**Discarica per rifiuti non pericolosi**  
Comune di Sant'Urbano (PD)

**Resoconto Tecnico Operativo**  
**III Trimestre 2022**

**Verifica dell'applicazione del PMC**

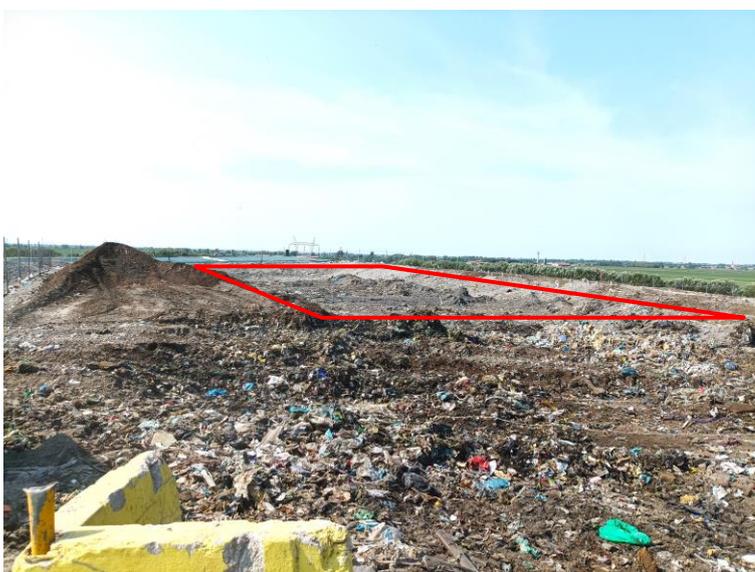
Figura 1: area scarificata per la nuova gestione nel settore T (30/08/2022)

Nel trimestre in esame il Gestore ha eseguito la scarifica dei settori T, R e Q per l'approntamento delle nuove aree di gestione.

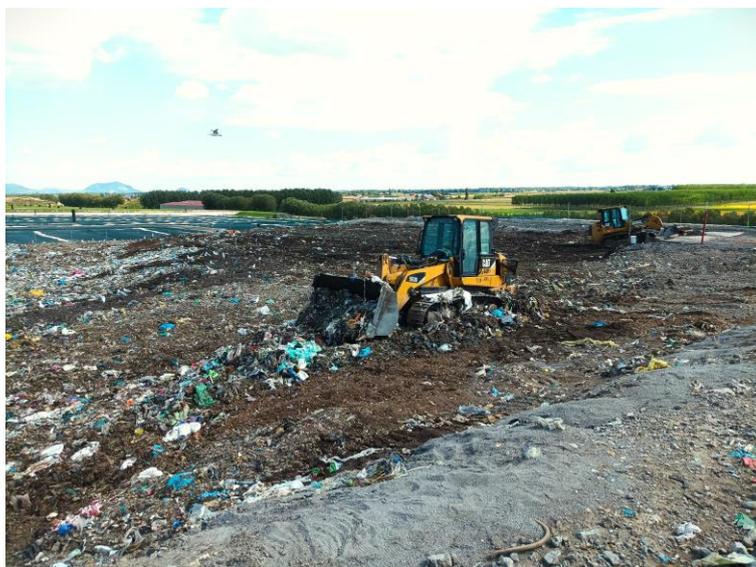
Il Gestore, nel trimestre in esame, ha conferito il rifiuto presso porzioni dei Settori Q, R, S, T, U.

Figura 2: Area in gestione – settore R  
(22/09/2022)

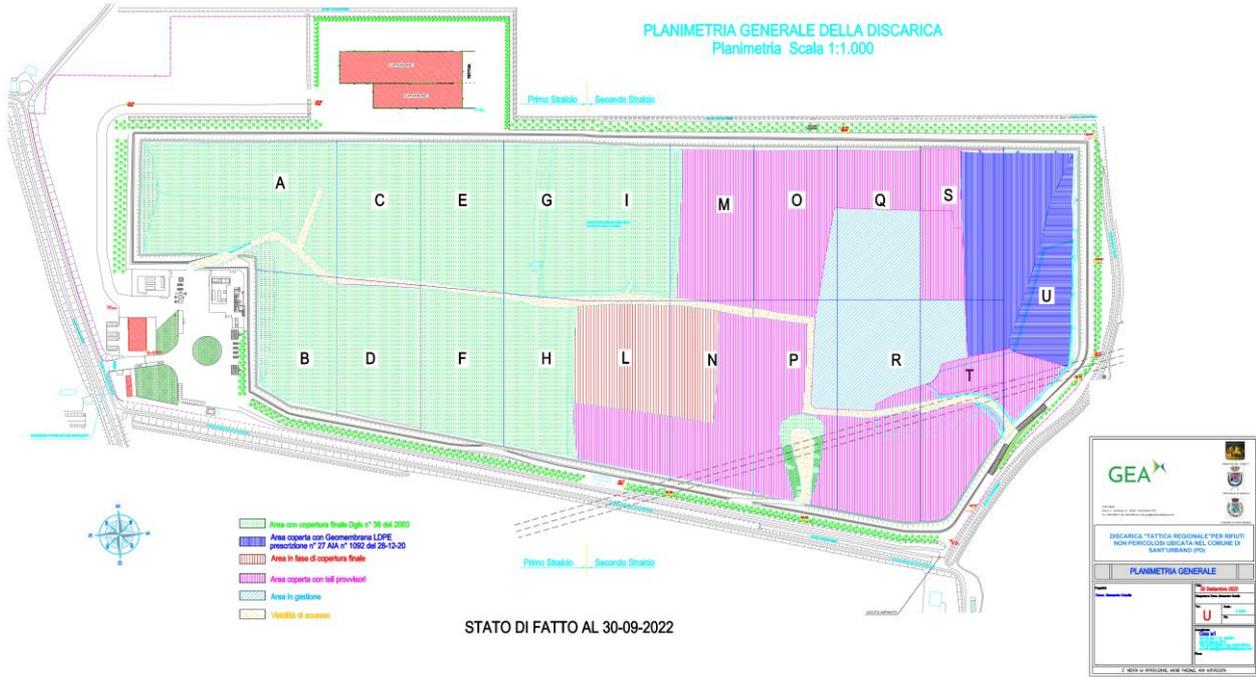
Figura 3: Planimetria dello stato di avanzamento lavori con evidenziate l'area in gestione, l'area in copertura provvisoria con teli in HDPE/LDPE e l'area in copertura finale come da D.Lgs. 36/03 (aggiornata al 30/09/2022)

Nella planimetria pubblicata alla pagina precedente sono evidenziate le aree attualmente in gestione (colore viola), comprensive sia della porzione di discarica in copertura provvisoria con in teli in LDPE e delle aree che saranno interessate ai nuovi conferimenti nel rispetto delle nuove quote di progetto. (cfr. § 7).

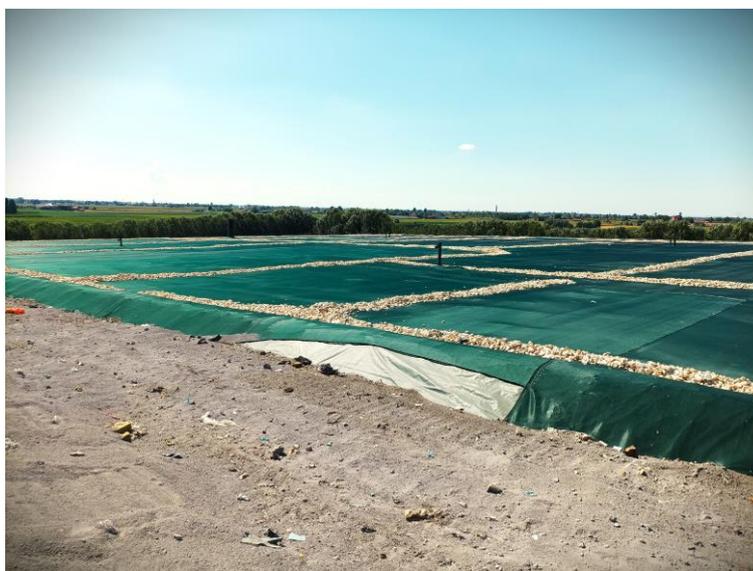
Nel trimestre in esame non sono stati realizzati, da parte del Gestore, lavori di copertura provvisoria tramite posa di geomembrana impermeabile in LDPE nelle aree già in quota finale secondo il nuovo progetto di valorizzazione con aumento di volume (PAUR n. 64/2020).

Figura 4: Area sommitale con la copertura provvisoria (13/07/2022)

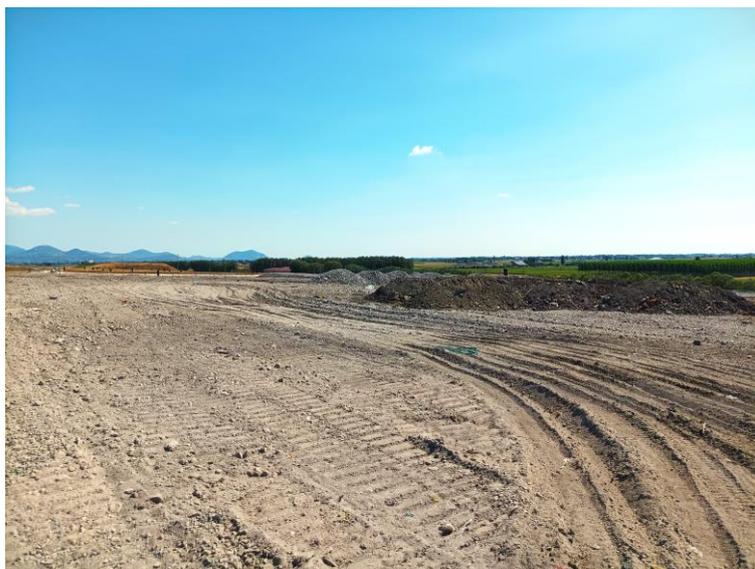
Nel trimestre in esame il Gestore ha proseguito i lavori di sistemazione finale nei settori S, T e , con la chiusura del cantiere di terebrazione dei pozzi del biogas e la sistemazione del dreno superficiale.

Figura 5: Lavori di esecuzione della copertura definitiva sui settori U, S e O (13/07/2022)

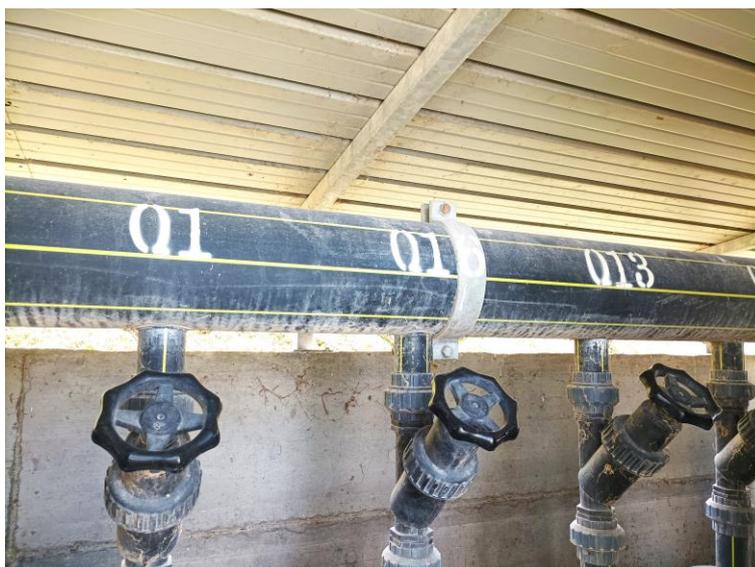
Nel trimestre in esame sono stati verificati a campione dai Tecnici addetti al PMC i pozzi R11, R16, D4, D5, Q5 e Q7 le Stazioni di Regolazione R, D e Q: tutti sono risultati in buono stato di manutenzione.

In generale, non si sono riscontrate evidenze di fuoriuscite incontrollate di biogas.

Figura 6: Dettaglio stazione di regolazione (SR Q)  
(22/09/2022)

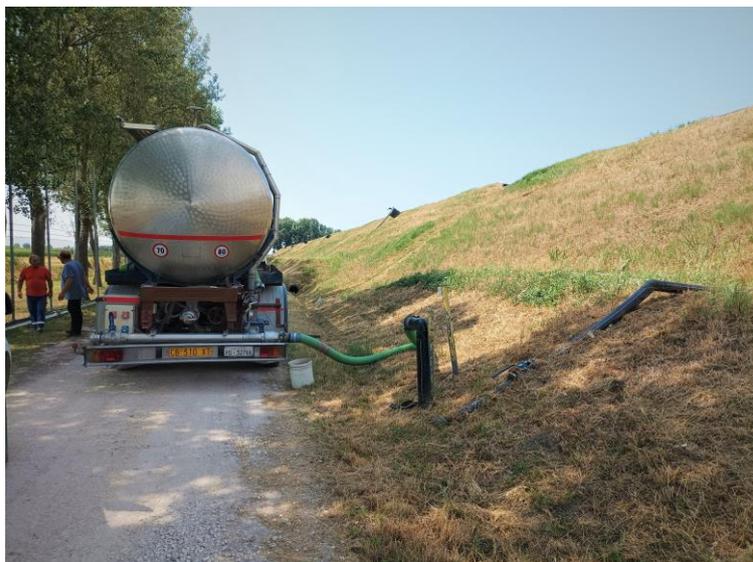
Nel corso dei sopralluoghi effettuati nel periodo in esame dai Tecnici addetti al PMC non sono state rilevate anomalie di alcun genere per quanto riguarda la gestione del percolato.

Figura 7: Attività di raccolta del percolato dai pozzi  
(Foto archivio)

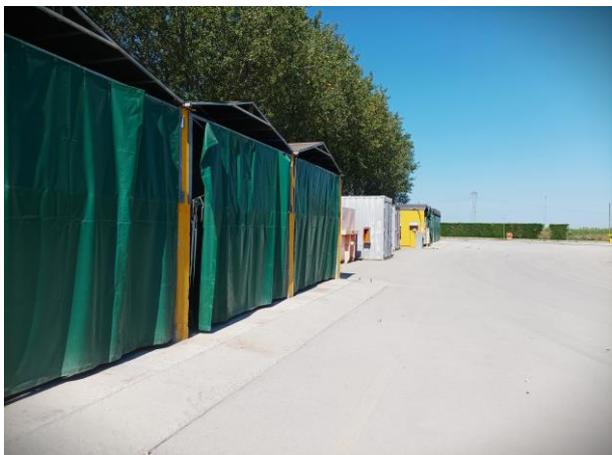
Figura 8: Area dei BOX (13/07/2022)

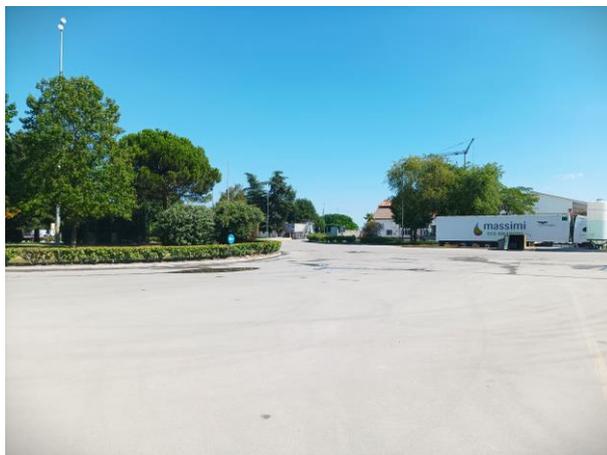
Figura 9: Area pesa ed impianti (13/07/2022)

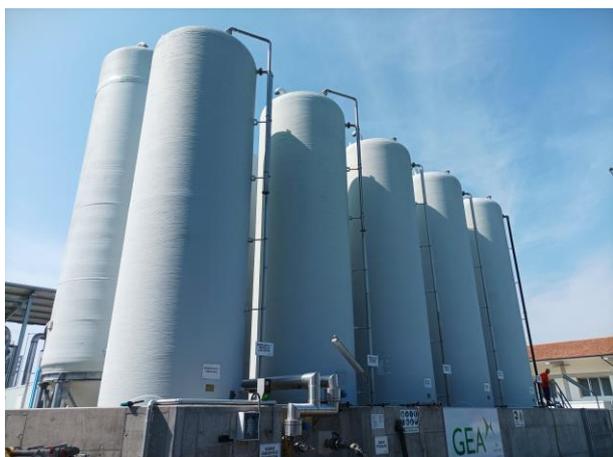
Nel trimestre in esame l'impianto ha funzionato regolarmente.

Figura 10: Area serbatoi (30/08/2022)

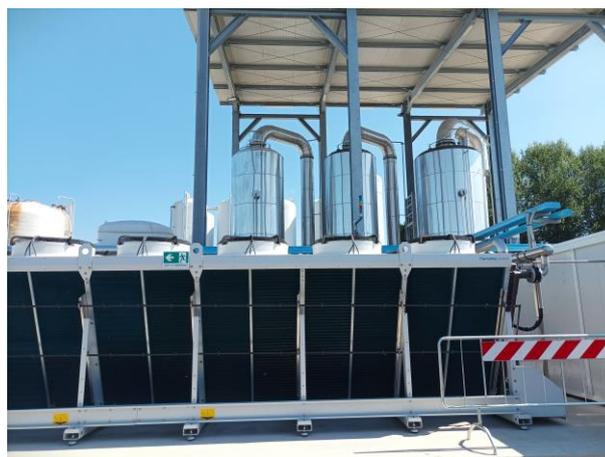
Figura 11: Area evaporazione (13/07/2022)
