**Discarica per rifiuti non pericolosi**  
Comune di Sant'Urbano (PD)

**Resoconto Tecnico Operativo**  
**IV Trimestre 2022**

**Verifica dell'applicazione del PMC**

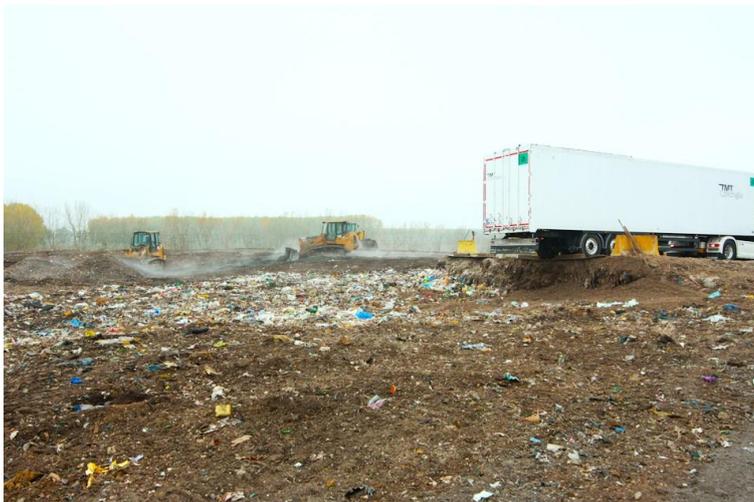
Figura 2: Area in gestione – settori R-T  
(15/11/2022)

Il Gestore, nel trimestre in esame, ha conferito il rifiuto presso porzioni dei Settori R e T.

La planimetria seguente evidenzia le vasche interessate, durante il periodo di osservazione, dalla gestione del rifiuto e dai lavori di approntamento delle nuove aree di conferimento secondo quanto previsto dal progetto di valorizzazione con aumento di volume (PAUR n.64/2020).

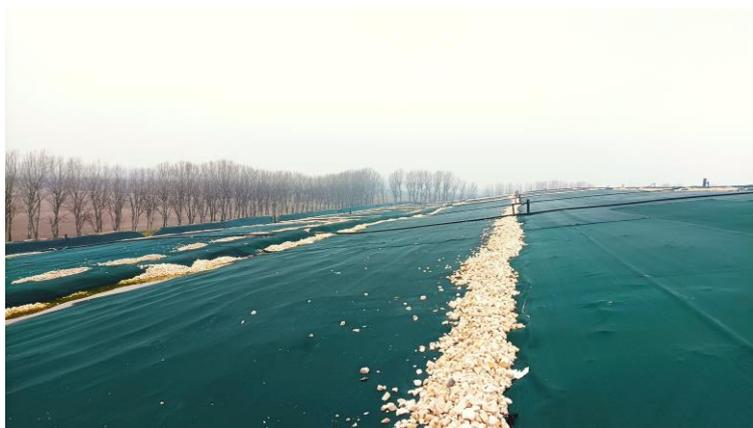
Nel trimestre in esame non sono stati realizzati, da parte del Gestore, lavori di copertura provvisoria tramite posa di geomembrana impermeabile in LDPE nelle aree già in quota finale secondo il nuovo progetto di valorizzazione con aumento di volume (PAUR n. 64/2020).

Figura 4: Area sommitale con la copertura provvisoria (21/12/2022)

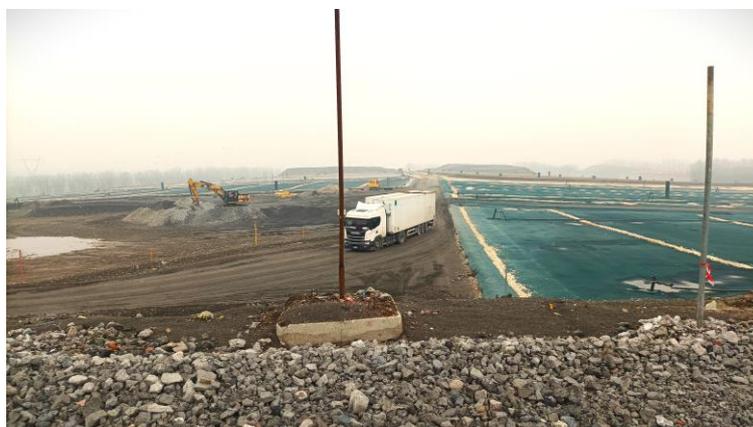
Nel periodo di riferimento, la Ditta ha proseguito la sistemazione finale di alcuni settori precedentemente in esercizio. Nella fattispecie, utilizzando come riferimento la planimetria di Figura 3, su parte dei settori L e N è in corso l'allestimento della copertura finale, nei settori M, parte di N e L, O interamente, P, Q, R, S, T parte, sono posati teli provvisori in quanto sono le aree in avanzamento della copertura finale.

Figura 5: Area centrale – Settori L, N e P (21/12/2022)

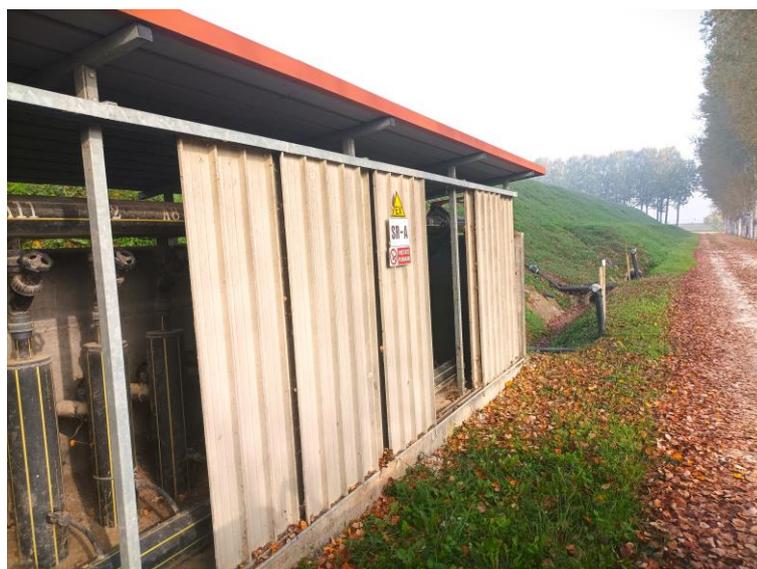
Nel trimestre in esame sono stati verificati a campione dai Tecnici addetti al PMC le Stazioni di Regolazione A, C, D e G e i pozzi A1, A10, C2, D10, G2 e G3: tutti sono risultati in buono stato di manutenzione.

In generale, non si sono riscontrate evidenze di fuoriuscite incontrollate di biogas.

Figura 6: Dettaglio stazione di regolazione (SR A)  
(15/11/2022)

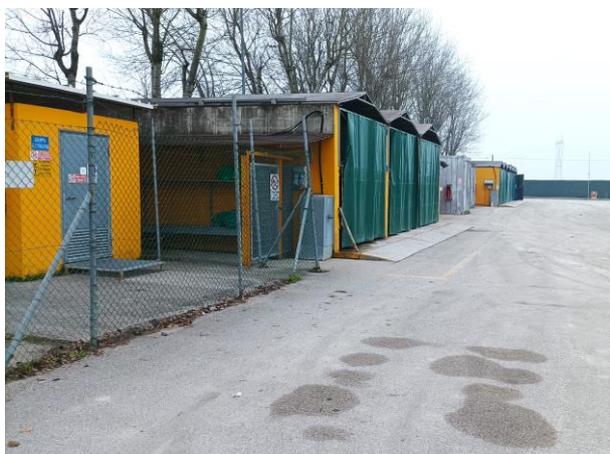
Figura 8: Area dei BOX (21/12/2022)

La manutenzione e la gestione dell'area stoccaggio è apparsa sempre corretta e conforme a quanto previsto nel PMC.

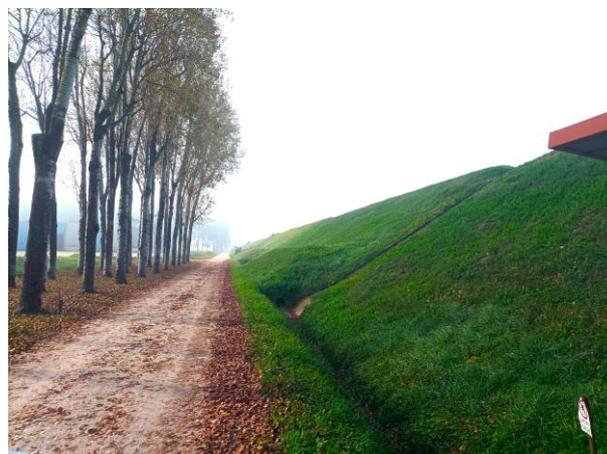
Le strade interne sono sempre risultate sgombre e ben agibili nel corso dei sopralluoghi effettuati.

Figura 9: Pista perimetrale est (15/11/2022)

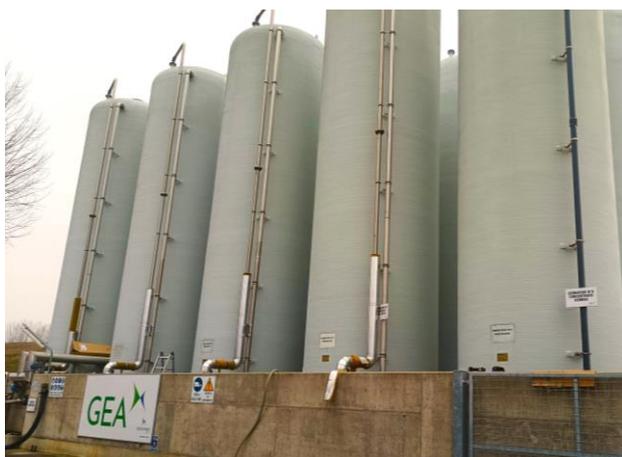
Figura 10: Area serbatoi (21/12/2022)

Nel trimestre in esame l'impianto ha funzionato regolarmente.

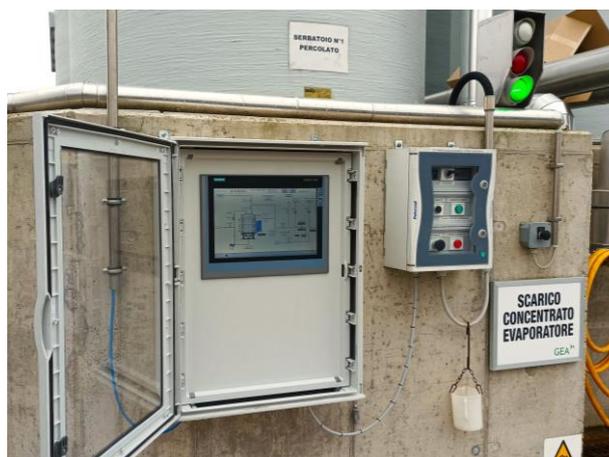
Figura 11: Quadro di controllo scarico superconcentrato (21/12/2022)
