**Discarica per rifiuti non pericolosi**  
Comune di Sant'Urbano (PD)

**Resoconto Tecnico Operativo**  
**I Trimestre 2023**

**Verifica dell'applicazione del PMC**

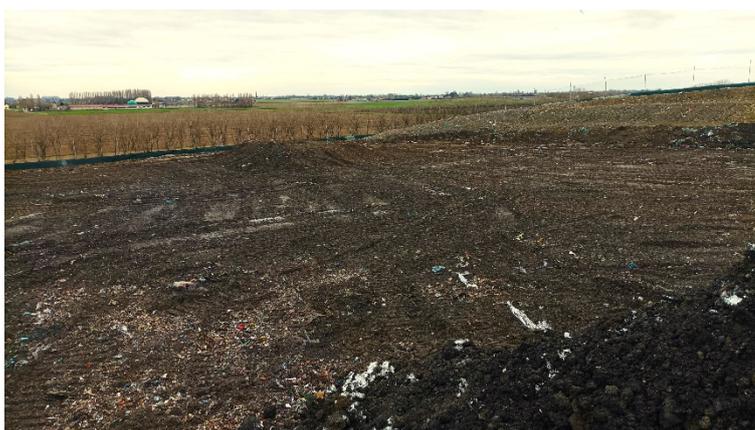
Figura 1: Allestimento settori di gestione (20/01/2023)

Nel trimestre in esame il Gestore ha eseguito la scarifica dei settori O e Q per l'approntamento delle nuove aree di gestione.

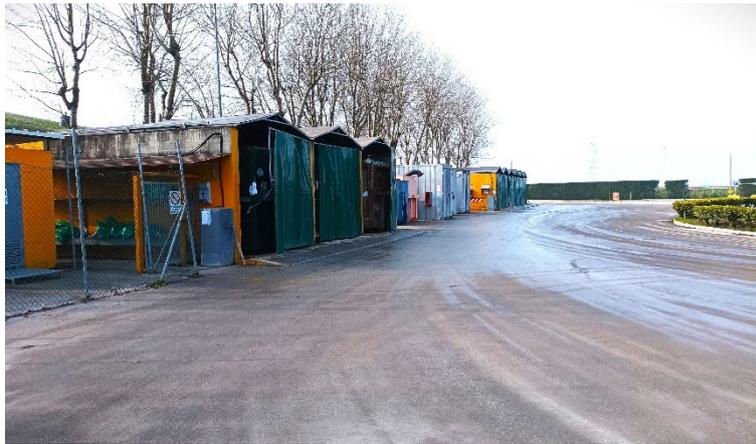
Figura 2: Area di Stoccaggio preliminare e di Messa in riserva dei rifiuti (03/02/2023)

La manutenzione e la gestione dell'area stoccaggio è apparsa sempre corretta e conforme a quanto previsto nel PMC.

Durante il trimestre in esame i Tecnici addetti al PMC hanno verificato la presenza di carichi sia in Messa in Riserva (R13) che in Deposito Preliminare (D15). I quantitativi complessivi stoccati provvisoriamente presso i box sono risultati, al momento dei sopralluoghi, conformi a quanto previsto nell'Autorizzazione Integrata Ambientale.

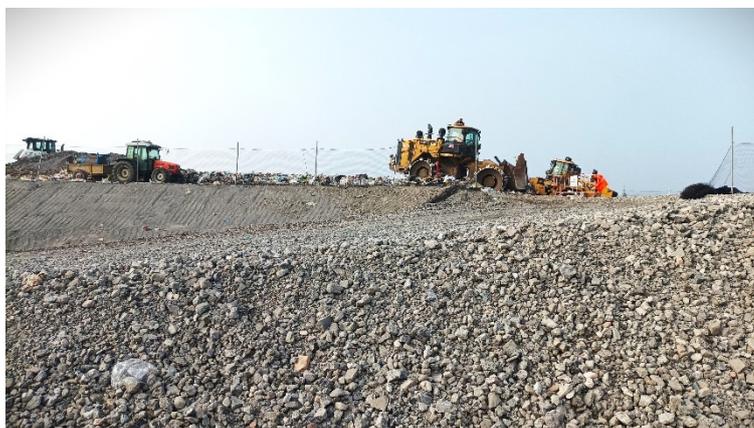
Figura 3: Area in gestione  
(03/02/2023)

Il Gestore, nel trimestre in esame, ha conferito il rifiuto presso porzioni dei Settori P, R, S e T.

La planimetria seguente evidenzia le vasche interessate, durante il periodo di osservazione, dalla gestione del rifiuto e dai lavori di approntamento delle nuove aree di conferimento secondo quanto previsto dal progetto di valorizzazione con aumento di volume (PAUR n.64/2020).

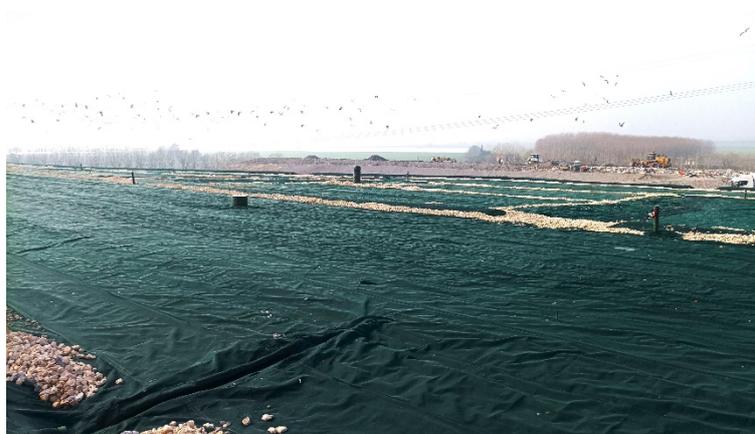
Figura 5: Area sommitale con la copertura provvisoria (03/02/2023)

Nel trimestre in esame è stata stesa la geomembrana in LDPE come da AIA n°1092 del 28/12/2020 (prescrizione n°27) nel settore U e parte di S.

Nella planimetria pubblicata alla pagina precedente sono evidenziate le aree attualmente in gestione (colore viola), comprensive sia della porzione di discarica in copertura provvisoria con in teli in LDPE e delle aree che saranno interessate ai nuovi conferimenti nel rispetto delle nuove quote di progetto. (cfr. § 8).

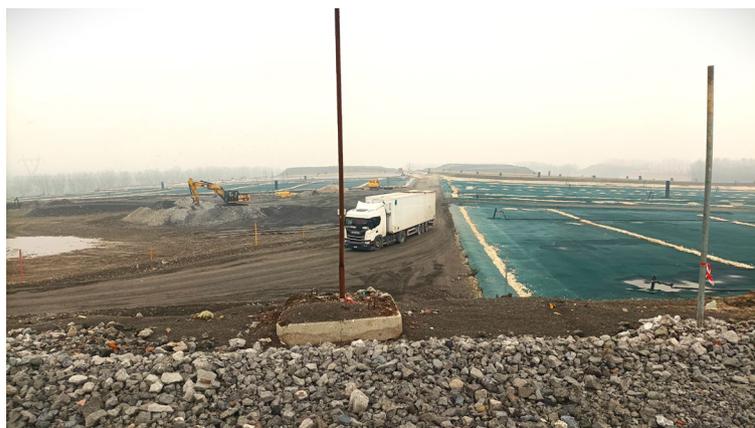
Figura 6: Area centrale – Settori L, N e P (Archivio)

Nel periodo di riferimento, la Ditta ha proseguito la sistemazione finale di alcuni settori precedentemente in esercizio. Nella fattispecie, utilizzando come riferimento la planimetria di Figura 4, su parte dei settori L e N è in corso l'allestimento della copertura finale, nei settori M, P, Q, R e T e in parte di S, N e L, sono posati teli provvisori in quanto sono le aree in avanzamento della copertura finale.

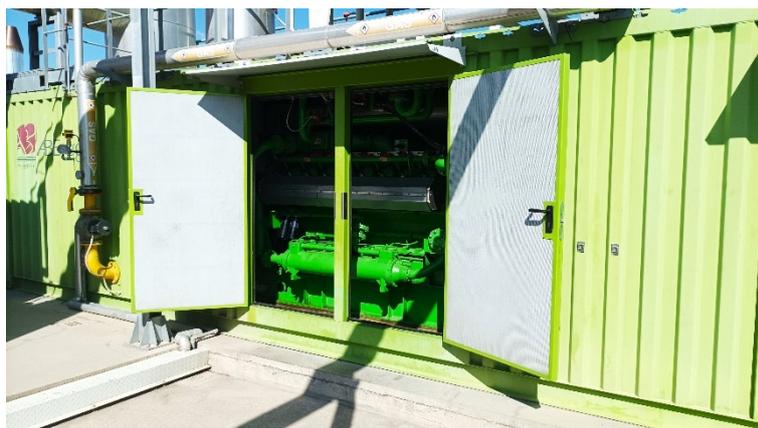
Figura 7: Cogeneratore  
(10/03/2023)

Dalle verifiche effettuate dai Tecnici addetti al PMC in impianto, e sulla base delle registrazioni del gestore (cfr. i registri di C/S e modulistica interna utilizzata dal gestore in applicazione alla UNI EN ISO 14001), la gestione del sistema di aspirazione del biogas è risultata regolare e correttamente eseguita, con il biogas aspirato avviato in parte all'impianto per il recupero energetico, in parte alla caldaia per la produzione di acqua calda e la parte eccedente alle torce.

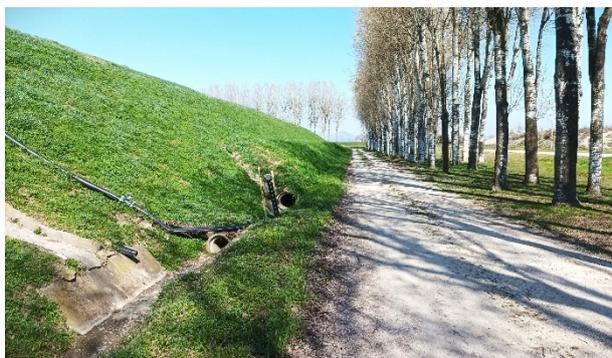
Figura 9: Pista perimetrale est (10/03/2023)

Le strade interne sono sempre risultate sgombre e ben agibili nel corso dei sopralluoghi effettuati.

Durante i sopralluoghi effettuati, la barriera arborea presente lungo il perimetro dell'impianto è sempre apparsa in buono stato di salute, in armonia con la stagionalità.

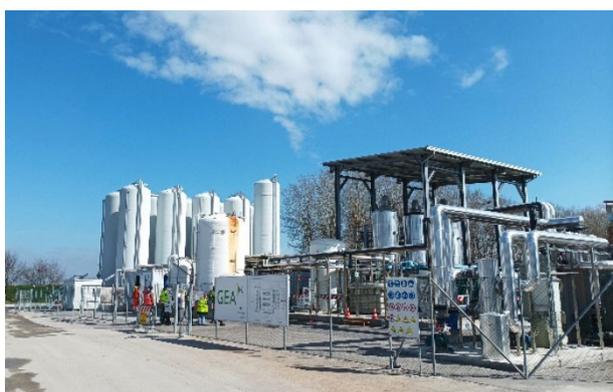
Figura 11: Area impianto di trattamento (10/03/2023)

Nel trimestre in esame l'impianto ha funzionato regolarmente.
